## Особенности использования золота и алюминия в мощных СВЧ-транзисторах, работающих в импульсном режиме

Станислав ДИДИЛЕВ  
sd@etsc.ru

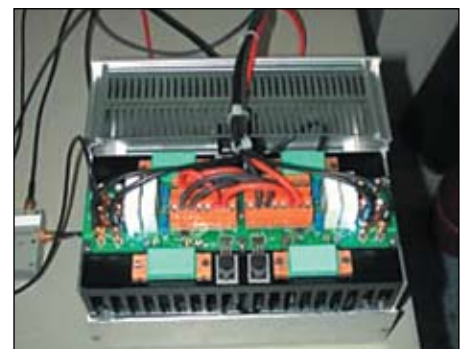
**Рис. 5.** Общий вид экспериментальной установки

свою форму при нагревании под действием проходящего через него тока (рис. 3). Для получения экспериментальных данных была специально создана тестовая сборка (рис. 4), состоящая из 25 разваренных алюминиевых перемычек, соединенных последовательно и установленных на медное основание, которое, в свою очередь, крепилось к радиатору (рис. 5). Параллельно каждой перемычке был

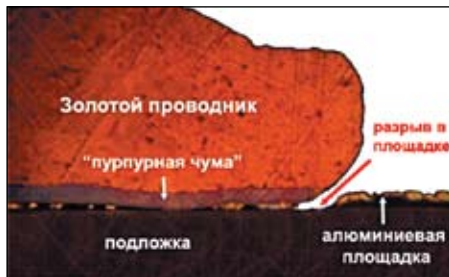
**Рис. 9.** Появление «пурпурной чумы» в месте контакта золота и алюминия

Однако приведенное выше исследование не затрагивает вторую причину, вызывающую нарушение электрического контакта между кристаллом транзистора и прочими элементами его конструкции, а именно: проблемы в интерметаллическом соединении в точке крепления соединительного проводника на кристалле. Откуда же возникает такое соединение? Например, если мы используем кристалл транзистора, выполненный по КМОП-технологии (то есть с применением алюминия), и корпус с золотым напылением (большинство мощных СВЧ-транзисторов имеют золотое напыление на корпусе и выводах для улучшения электрических параметров и обеспечения лучшей теплопередачи между кристаллом транзистора и теплоотводом), то неизбежно происходит контакт золота и алюминия, и мы получаем классическое интерметаллическое соединение. К сожалению, подобные соединения не отличаются высокой надежностью. В процессе работы в месте контакта золота и алюминия возможно появление так называемой «пурпурной чумы» — красноватого соединения  $AuAl_2$  с низкой ме-

ханической прочностью (рис. 9). Увы, не все производители СВЧ-транзисторов полностью принимают во внимание последствия этого
